# Bodonyhelyi holtágrehabilitáció mintakeresztszelvénye

Kemenesszentpéteri holtágrehabilitáció mintakeresztszelvénye

## Marcaltői holtágrehabilitáció mintakeresztmetszévénye

Mérgezi holtágrehabilitáció mintakeresztszelvénye

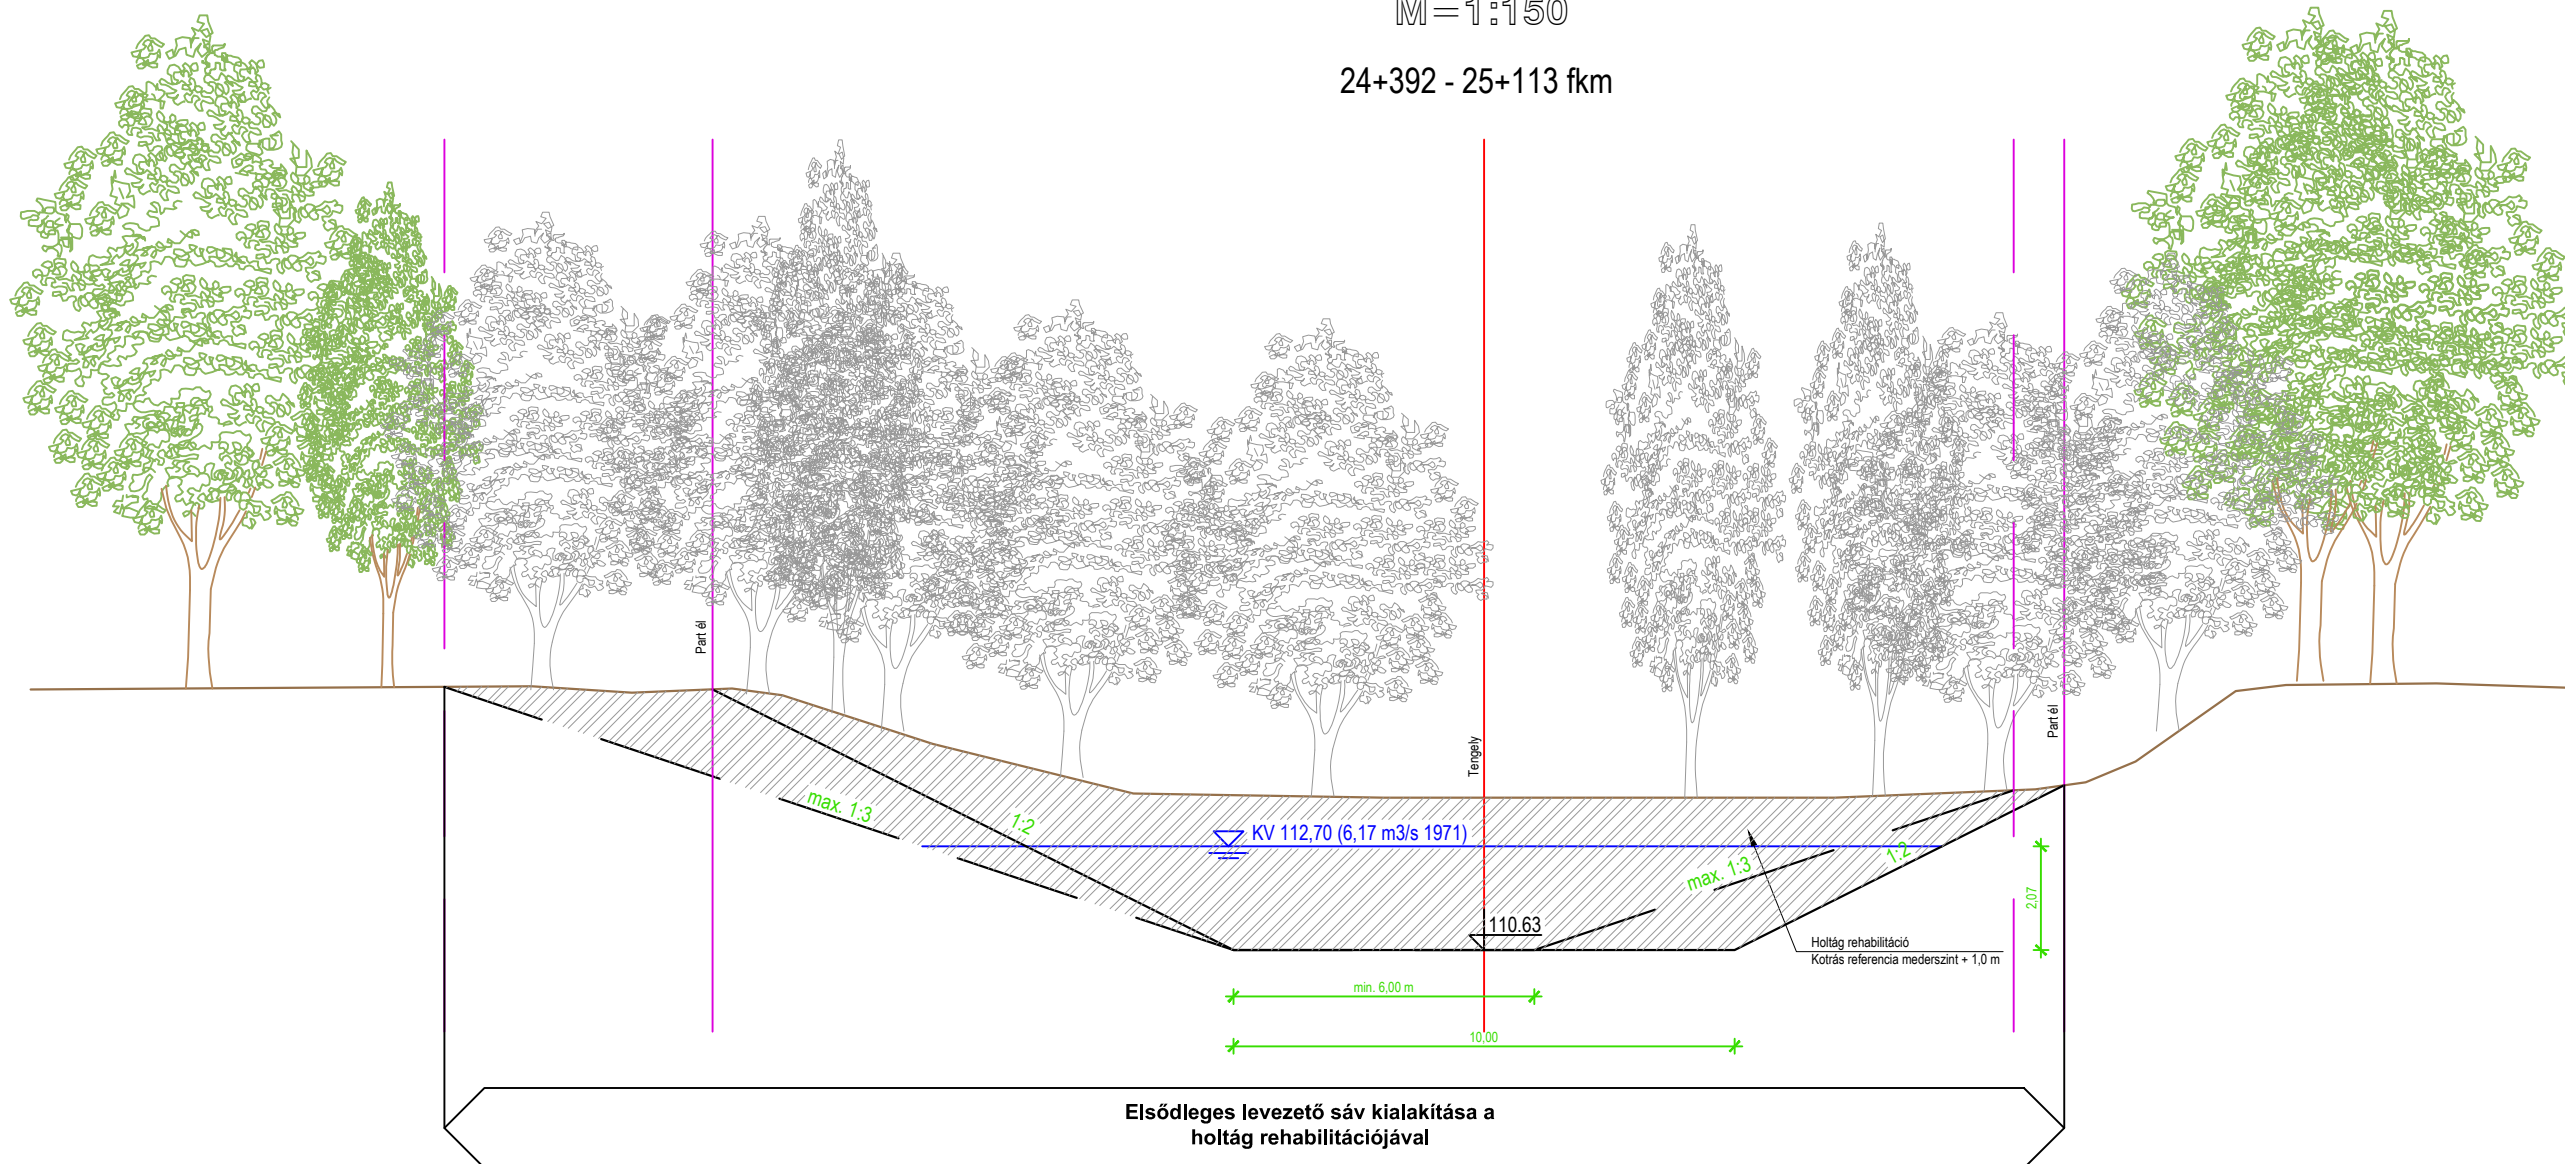
24+392 - 25+113 fkm

Holtág a főág bal oldalán

$$M_v = 1:100 \quad M_h = 1:1000$$

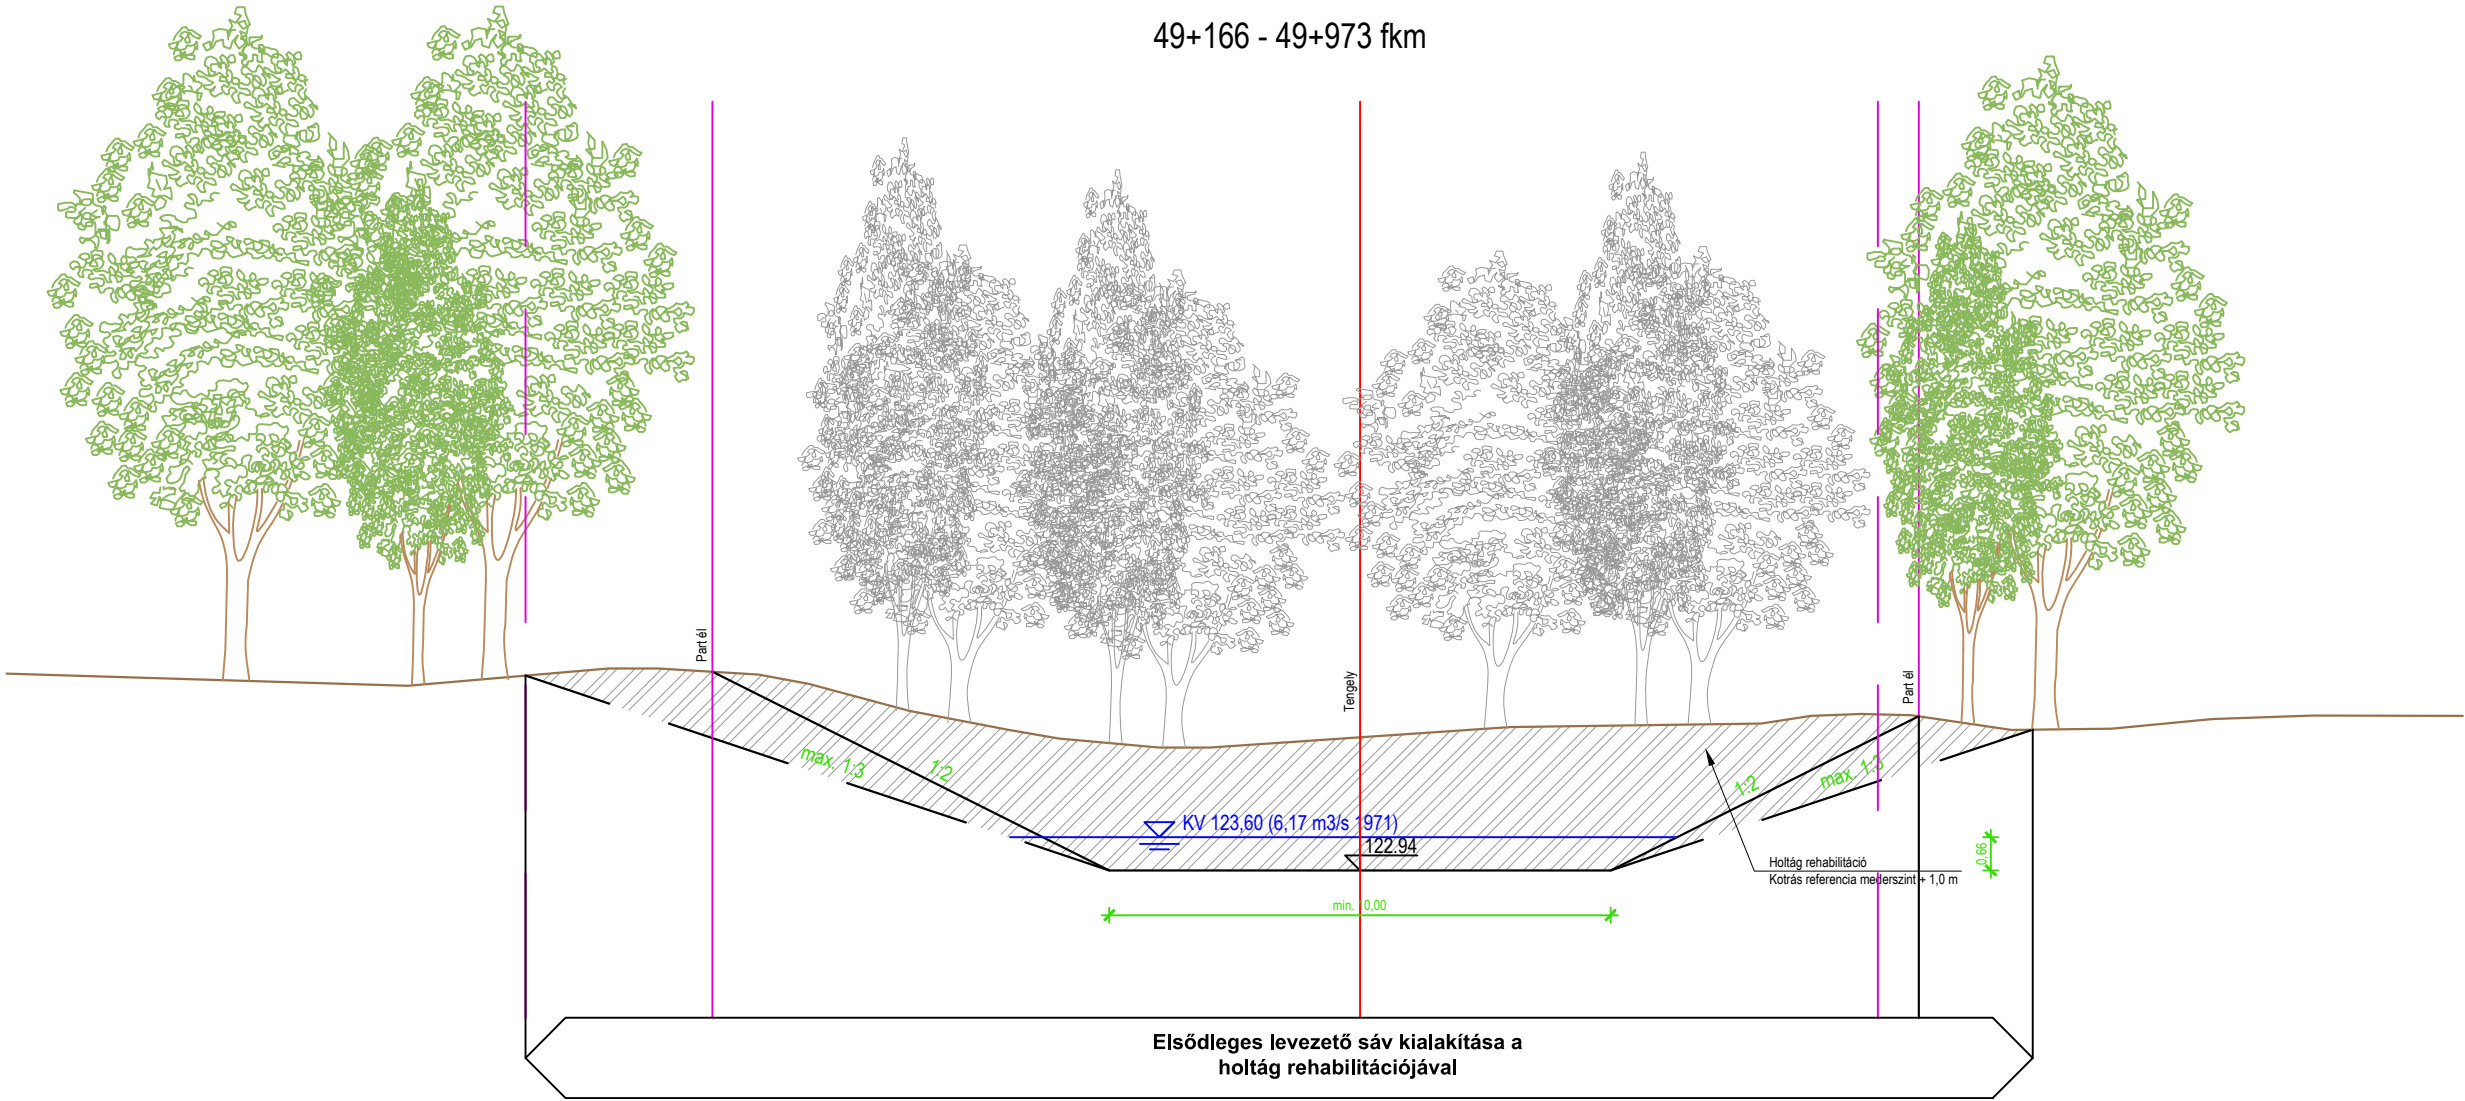
49+166 - 49+973 fkm

Holtág a főág bal oldalán  
Mv=1:100 Mh=1:500

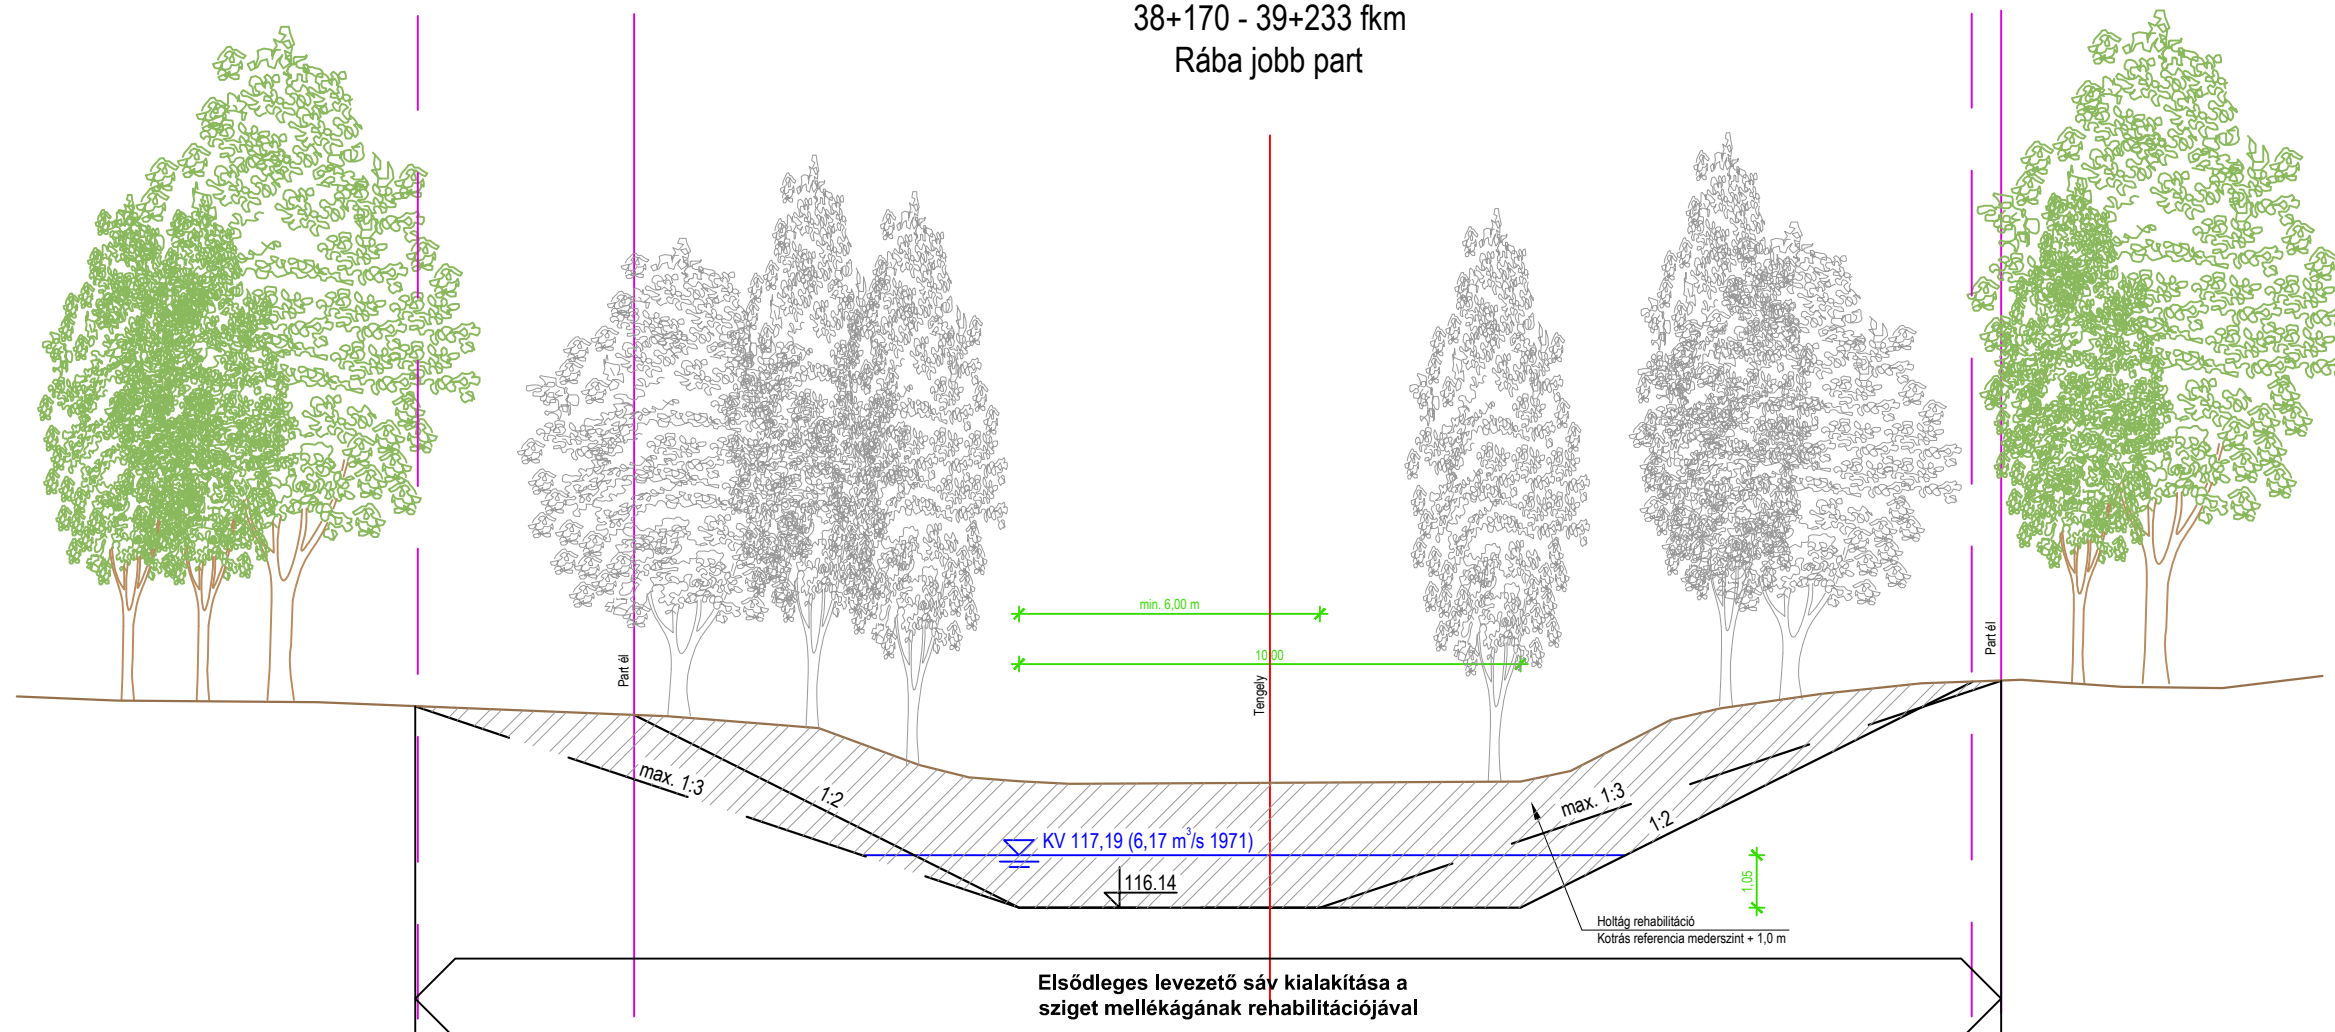
38+170 - 39+233 fkm

## Rába jobb part

Holtág a főág jobb oldalán

Mv=1:100 Mh=1:1000

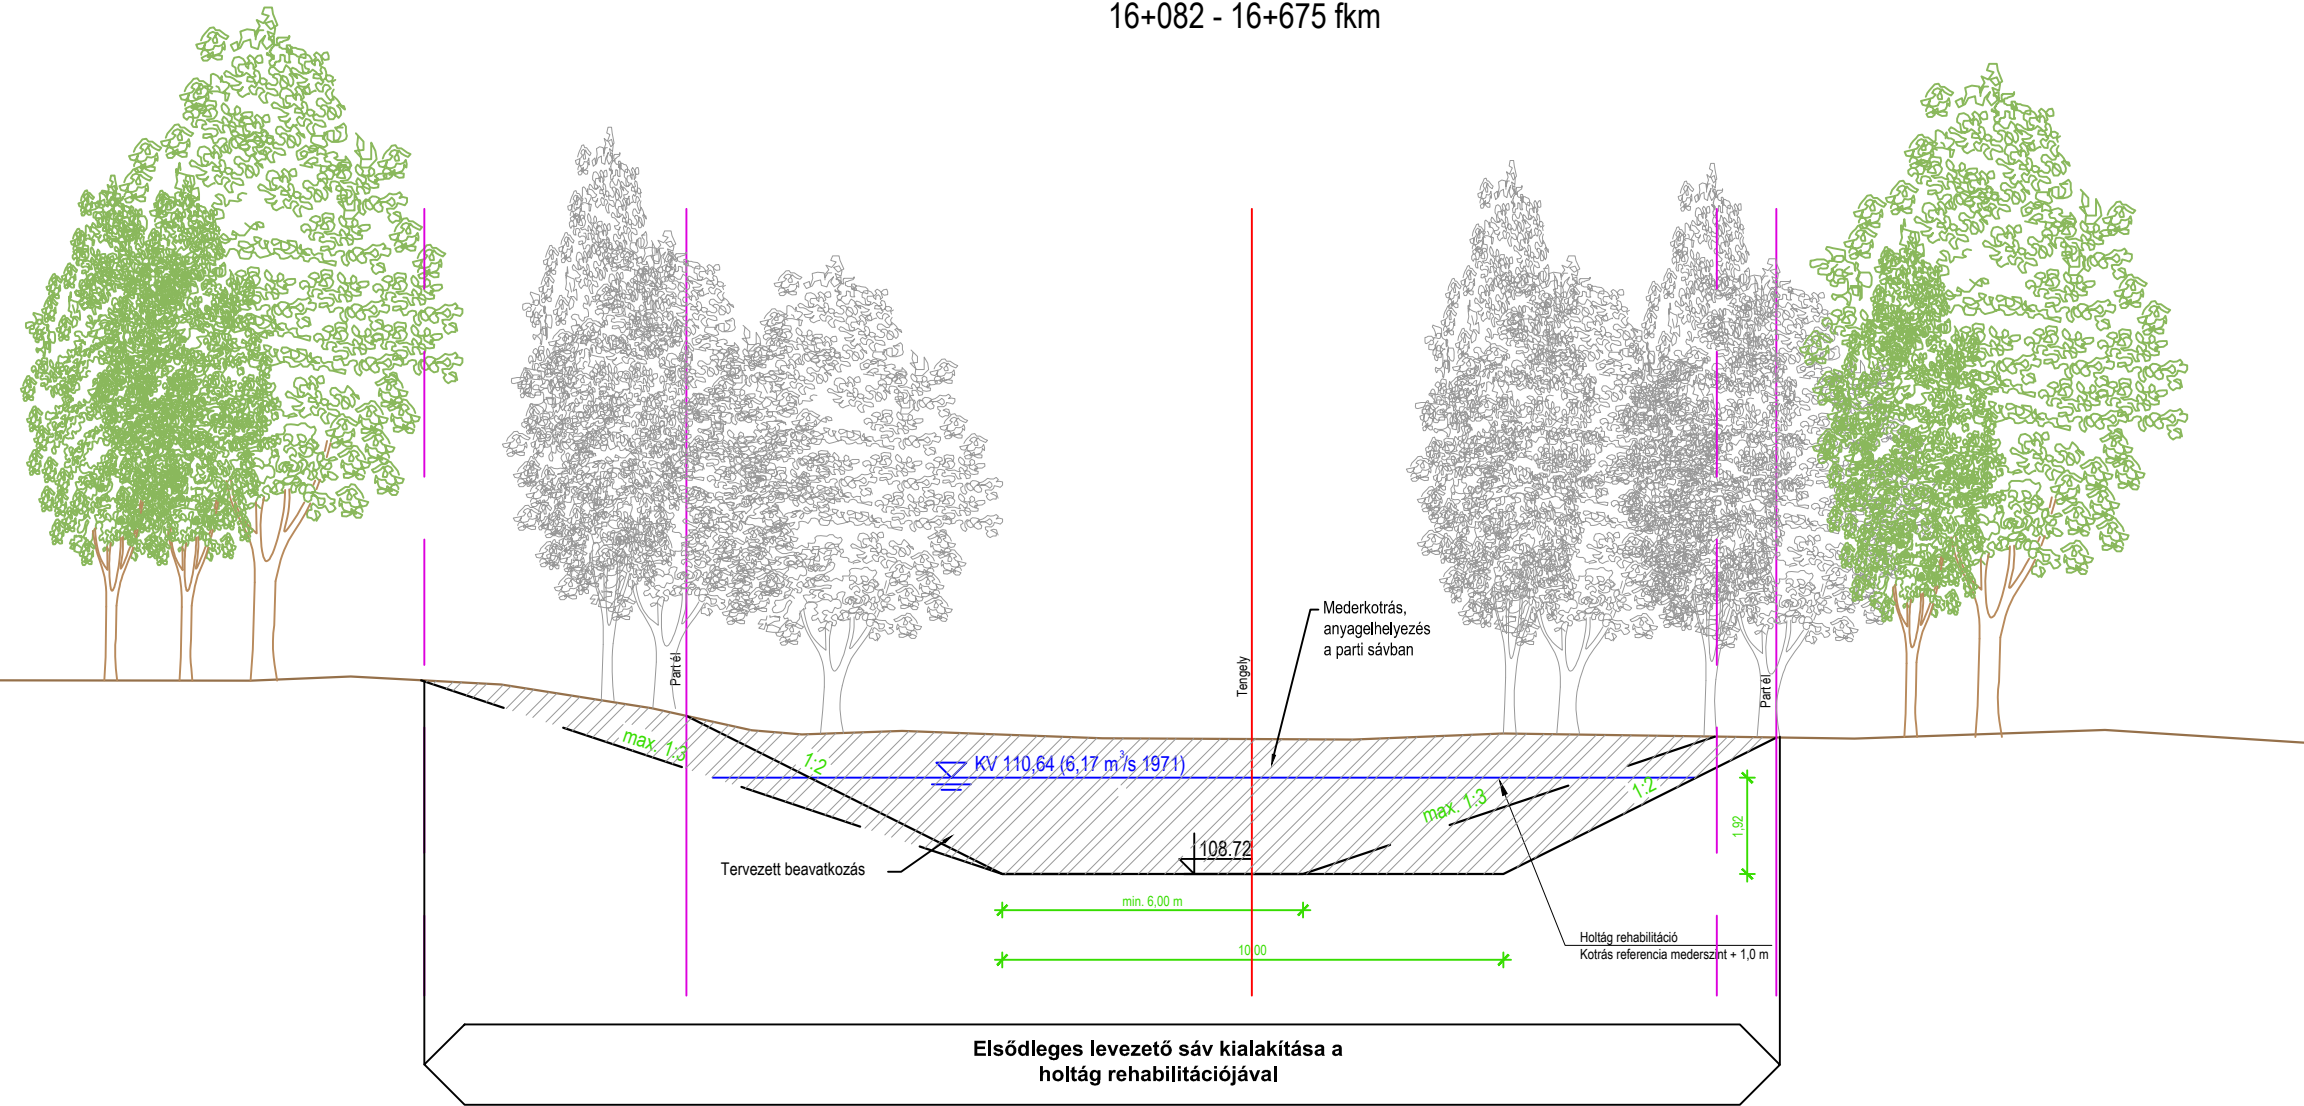
16+082 - 16+675 fkm

Holtág a főág jobb oldalán  
Mv=1:100 Mh=1:500

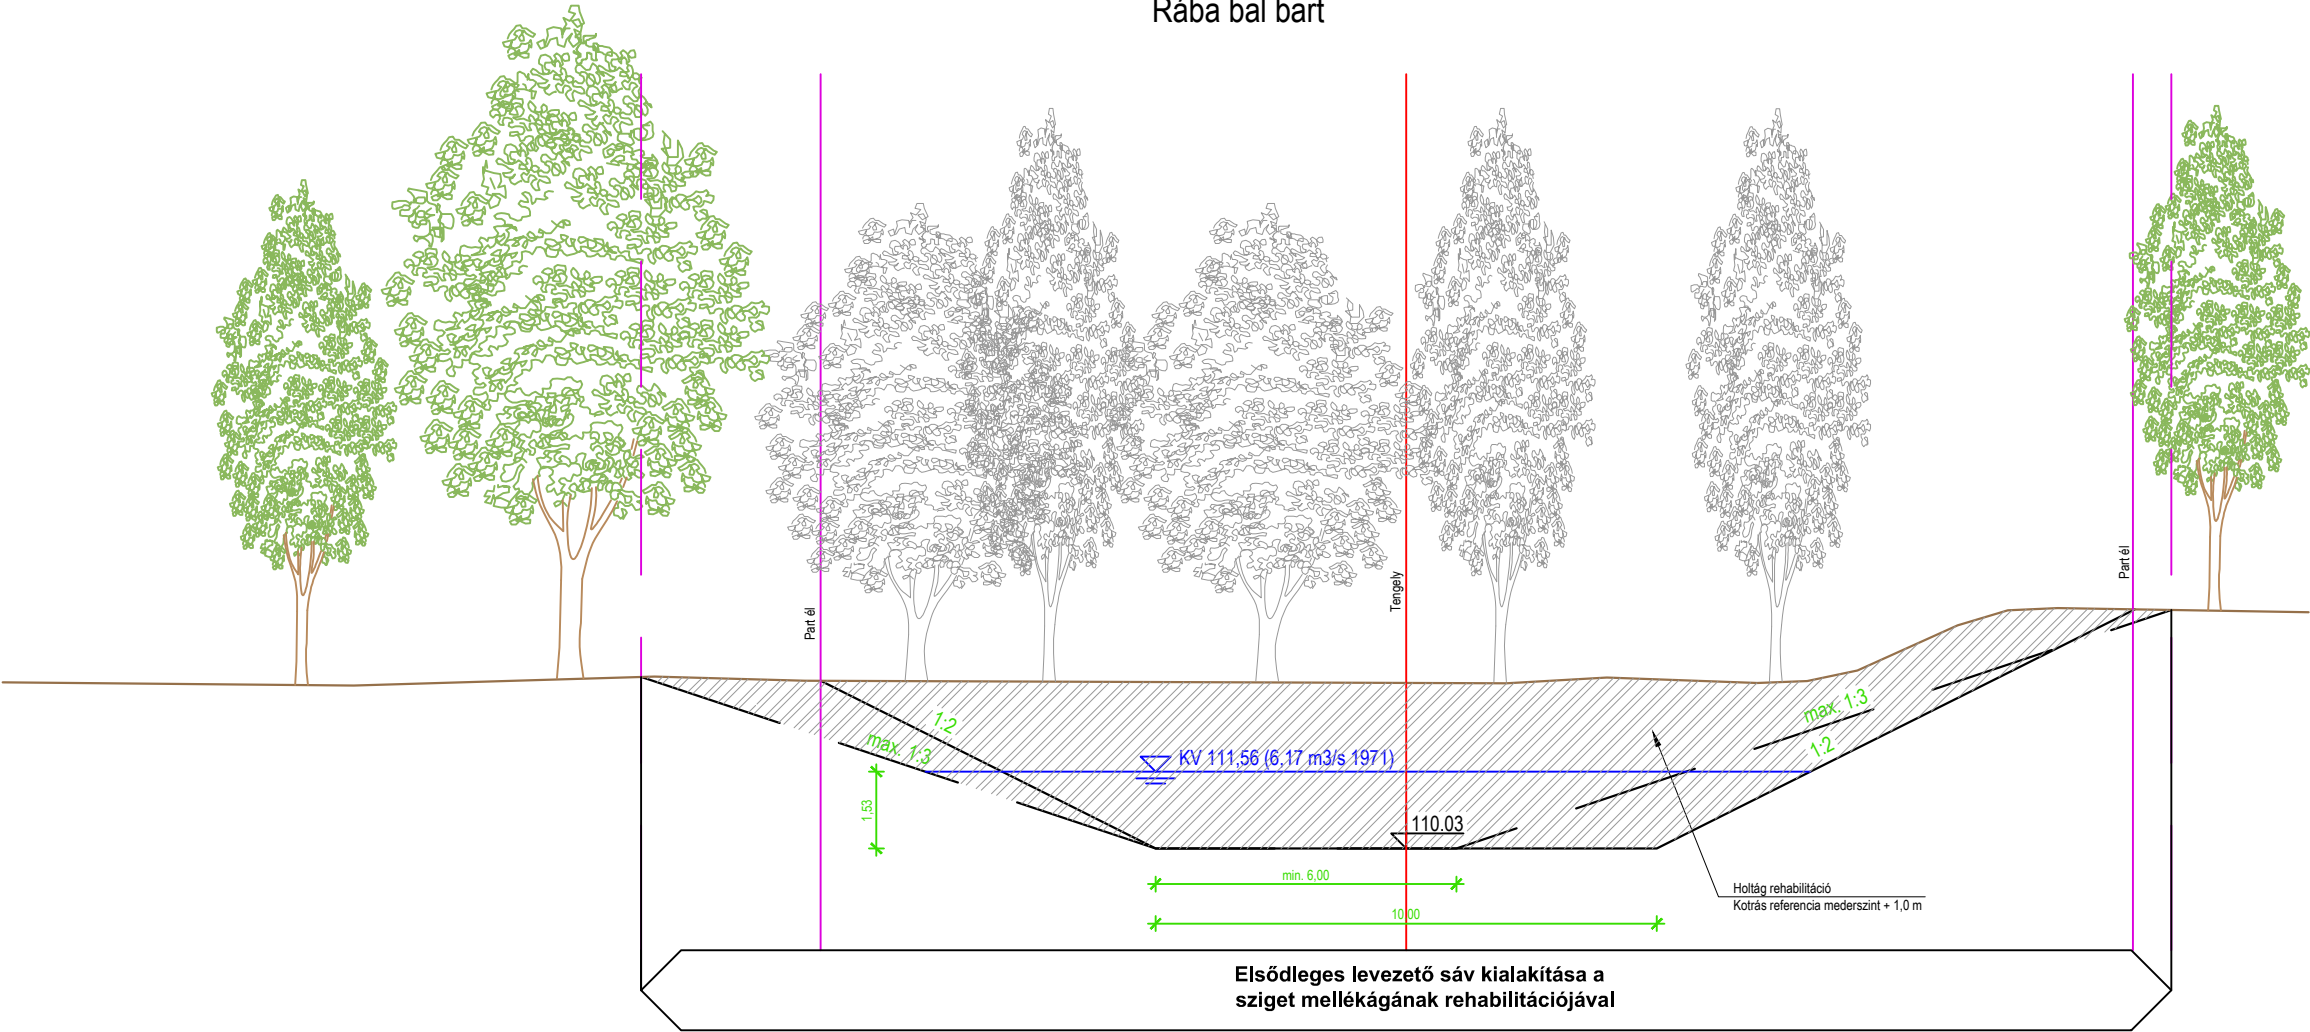
Rábaszentmihályi holtágrehabilitáció mintakeresztszelvénye

20+893 - 21+259 fkm  
Rába bal part

Holtág a főág bal oldalán  
Mv=1:100 Mh=1:1000

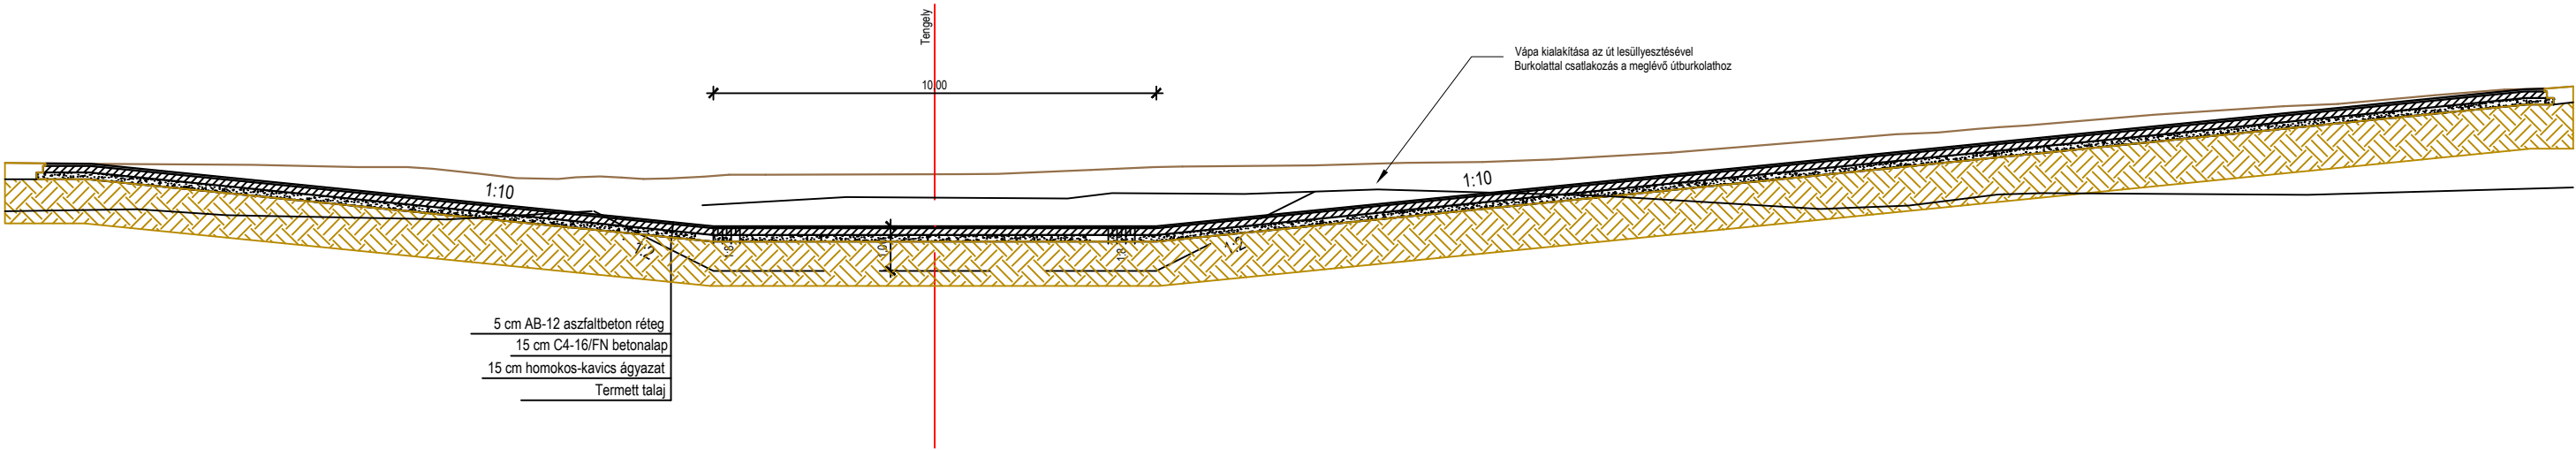
Rábapatonai hídra vezető úton kialakítandó vápa,  
illetve rá- és elvezetés kialakításának mintakeresztmetszelve  
M=1:150

Rába bal part

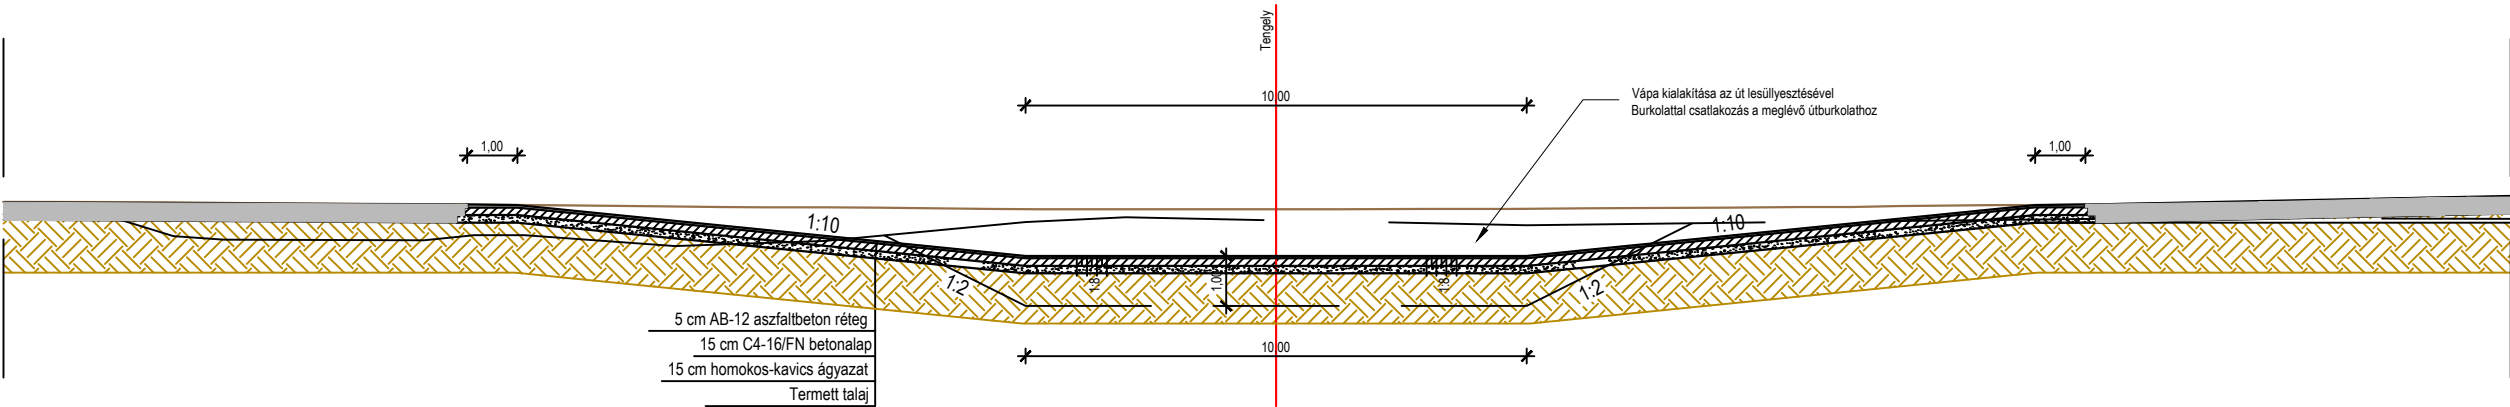
Rábapatonai hídra vezető úton kialakítandó vápa,  
illetve rá- és elvezetés kialakításának mintakeresztmetszelve  
M=1:150

Rába jobb part

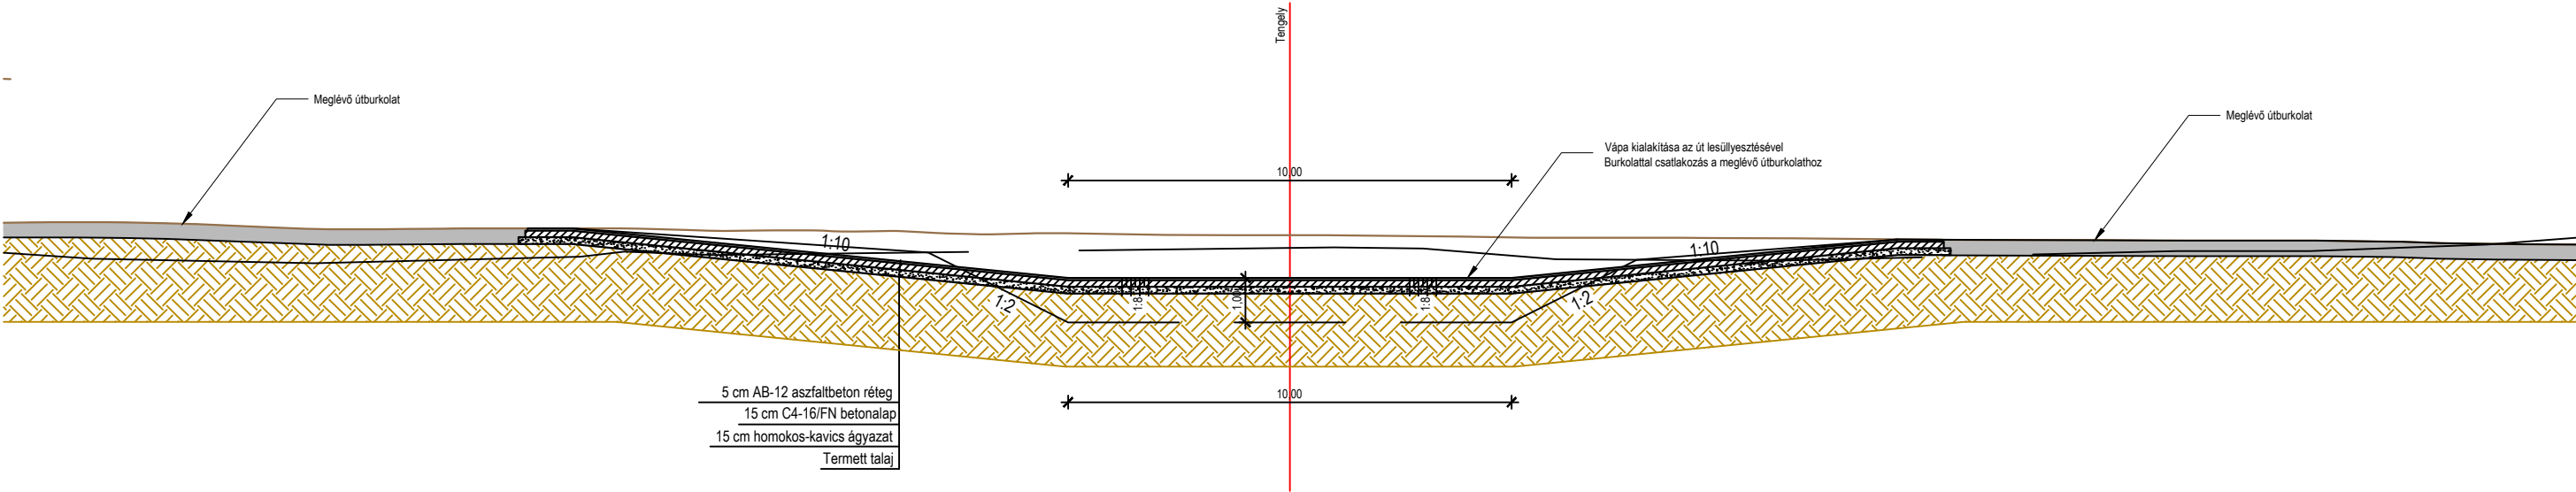
Vági hídra vezető úton kialakítandó vápa,  
illetve rá- és elvezetés kialakításának mintakeresztmetszelvénye  
M=1:150

Rába jobb part

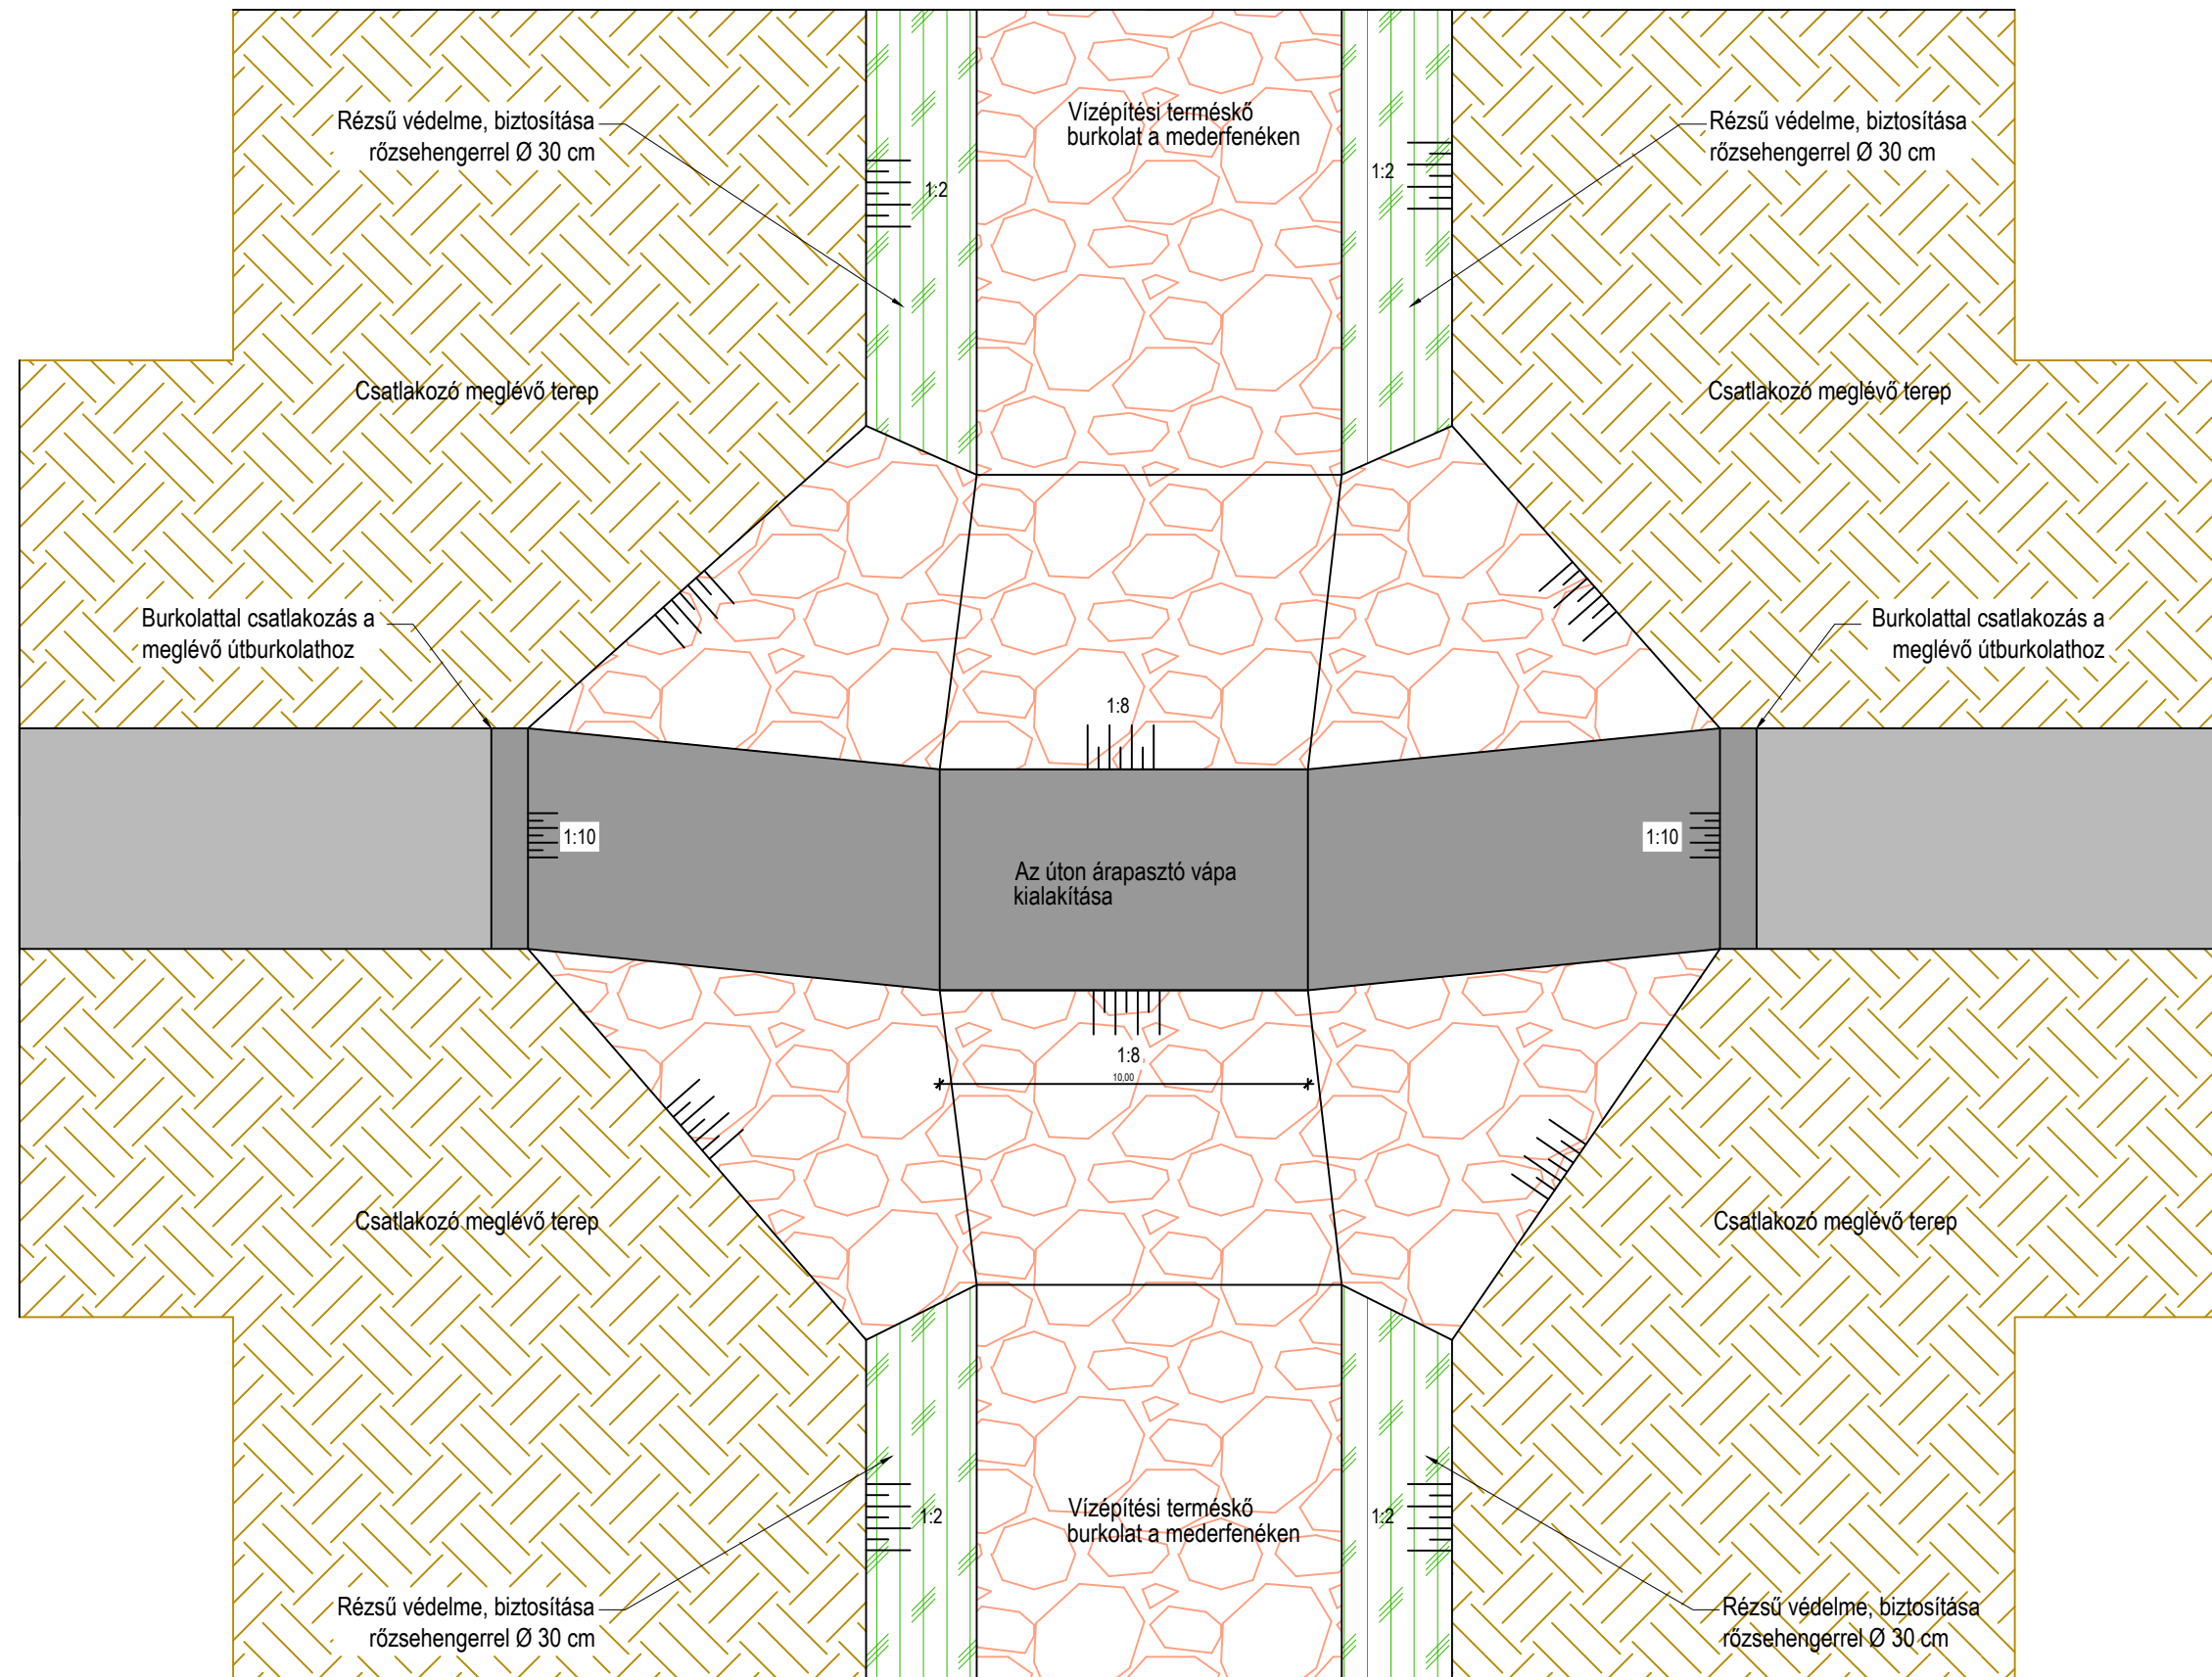
Közúton kialakítandó vápa alaprajza  
M=1:200

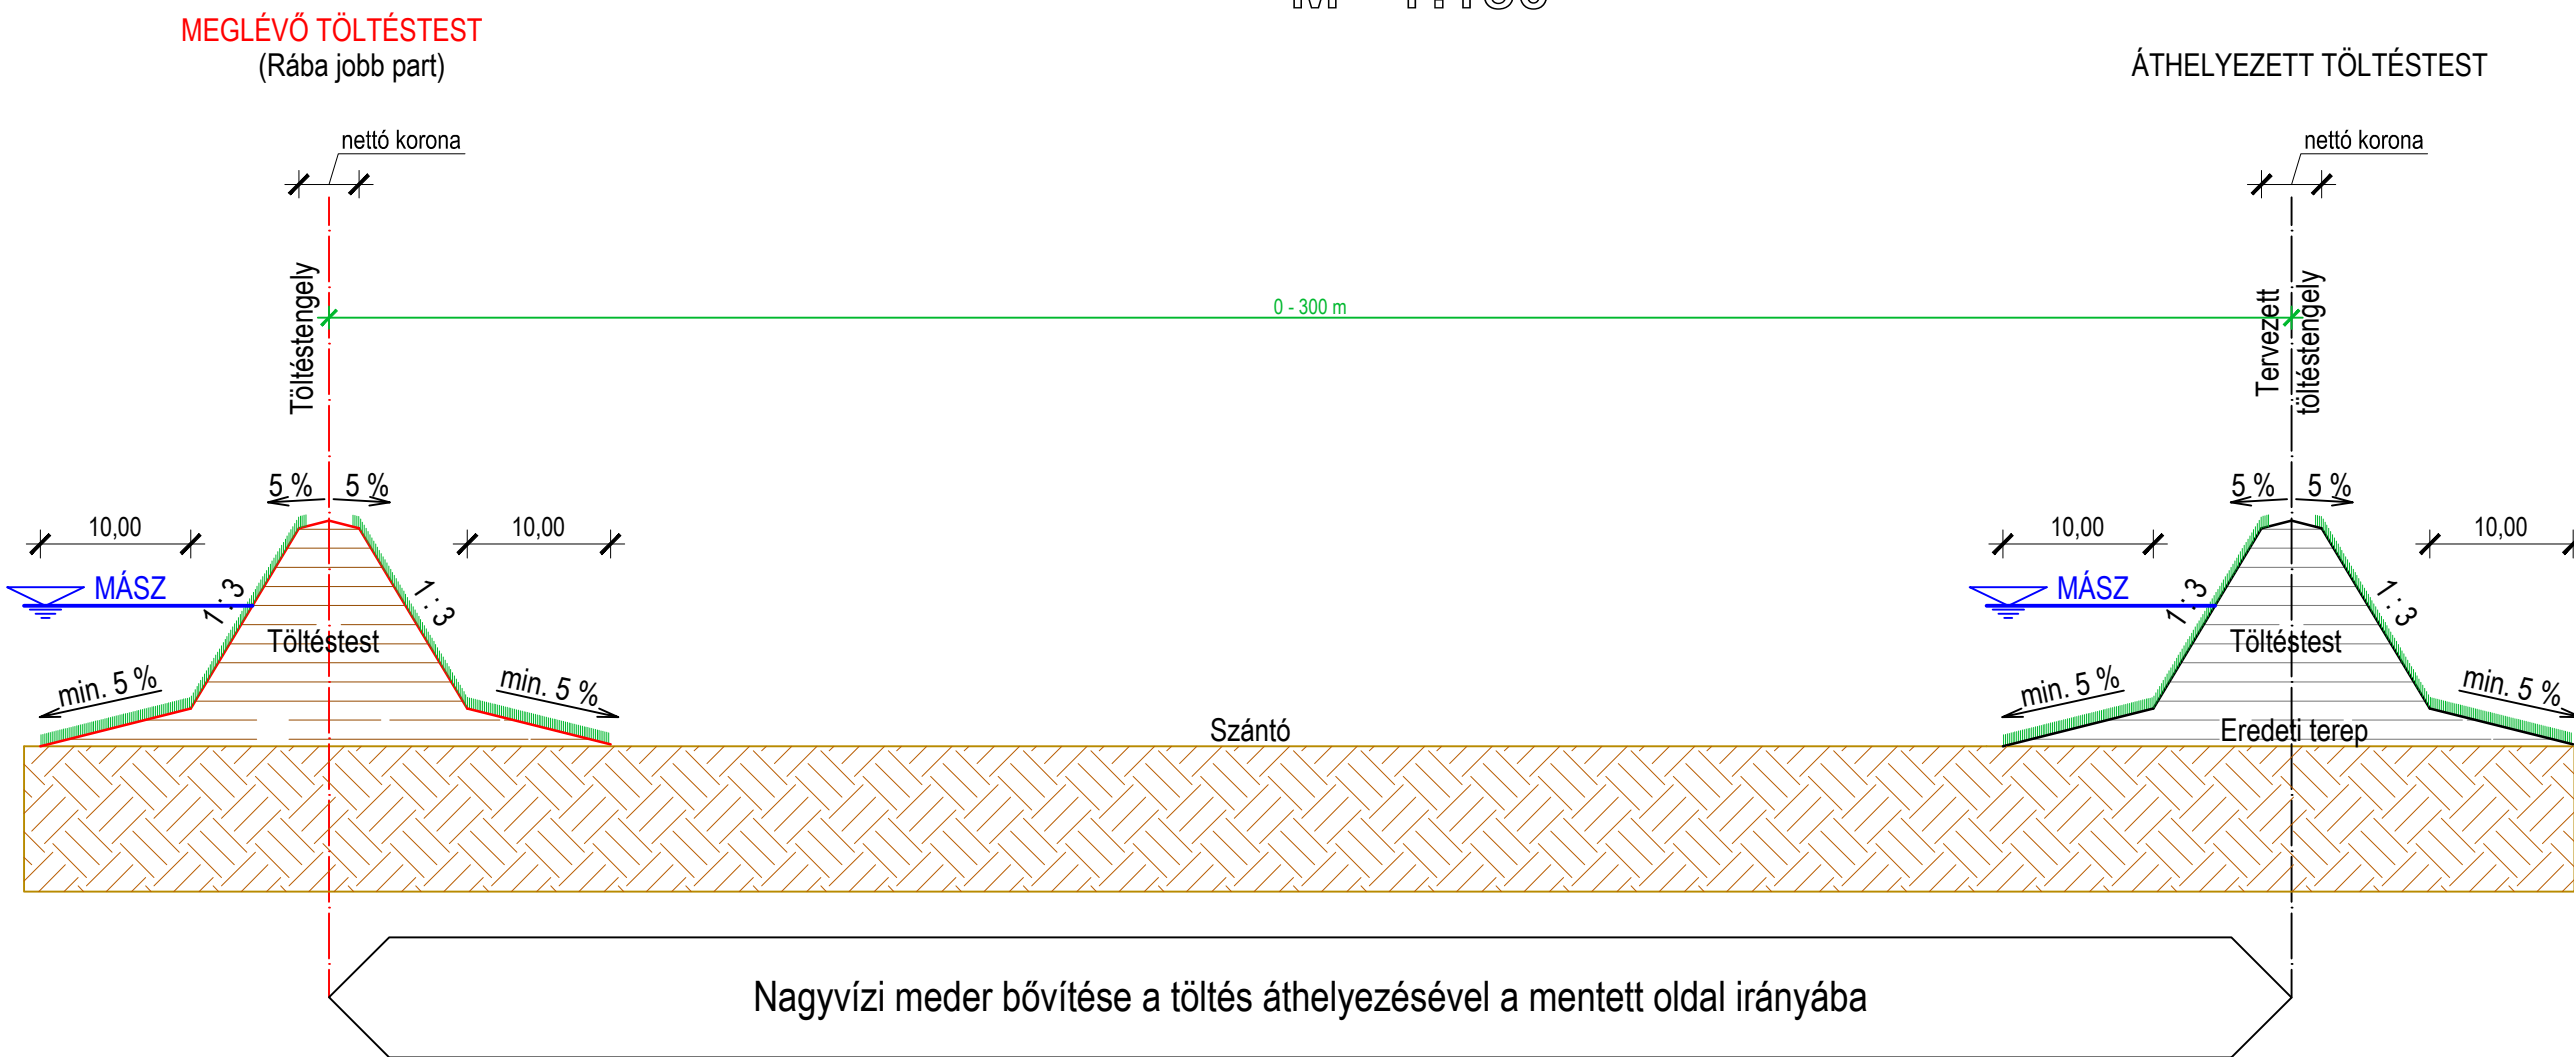
Töltésáthelyezés mintakeresztmetsze

M=1:150
