# Bodonyhelyi holtágrehabilitáció mintakeresztszelvénye

Kemenesszentpéteri holtágrehabilitáció mintakeresztszelvénye

## Marcaltői holtágrehabilitáció mintakeresztmetszévénye

Mérgezi holtágrehabilitáció mintakeresztszelvénye

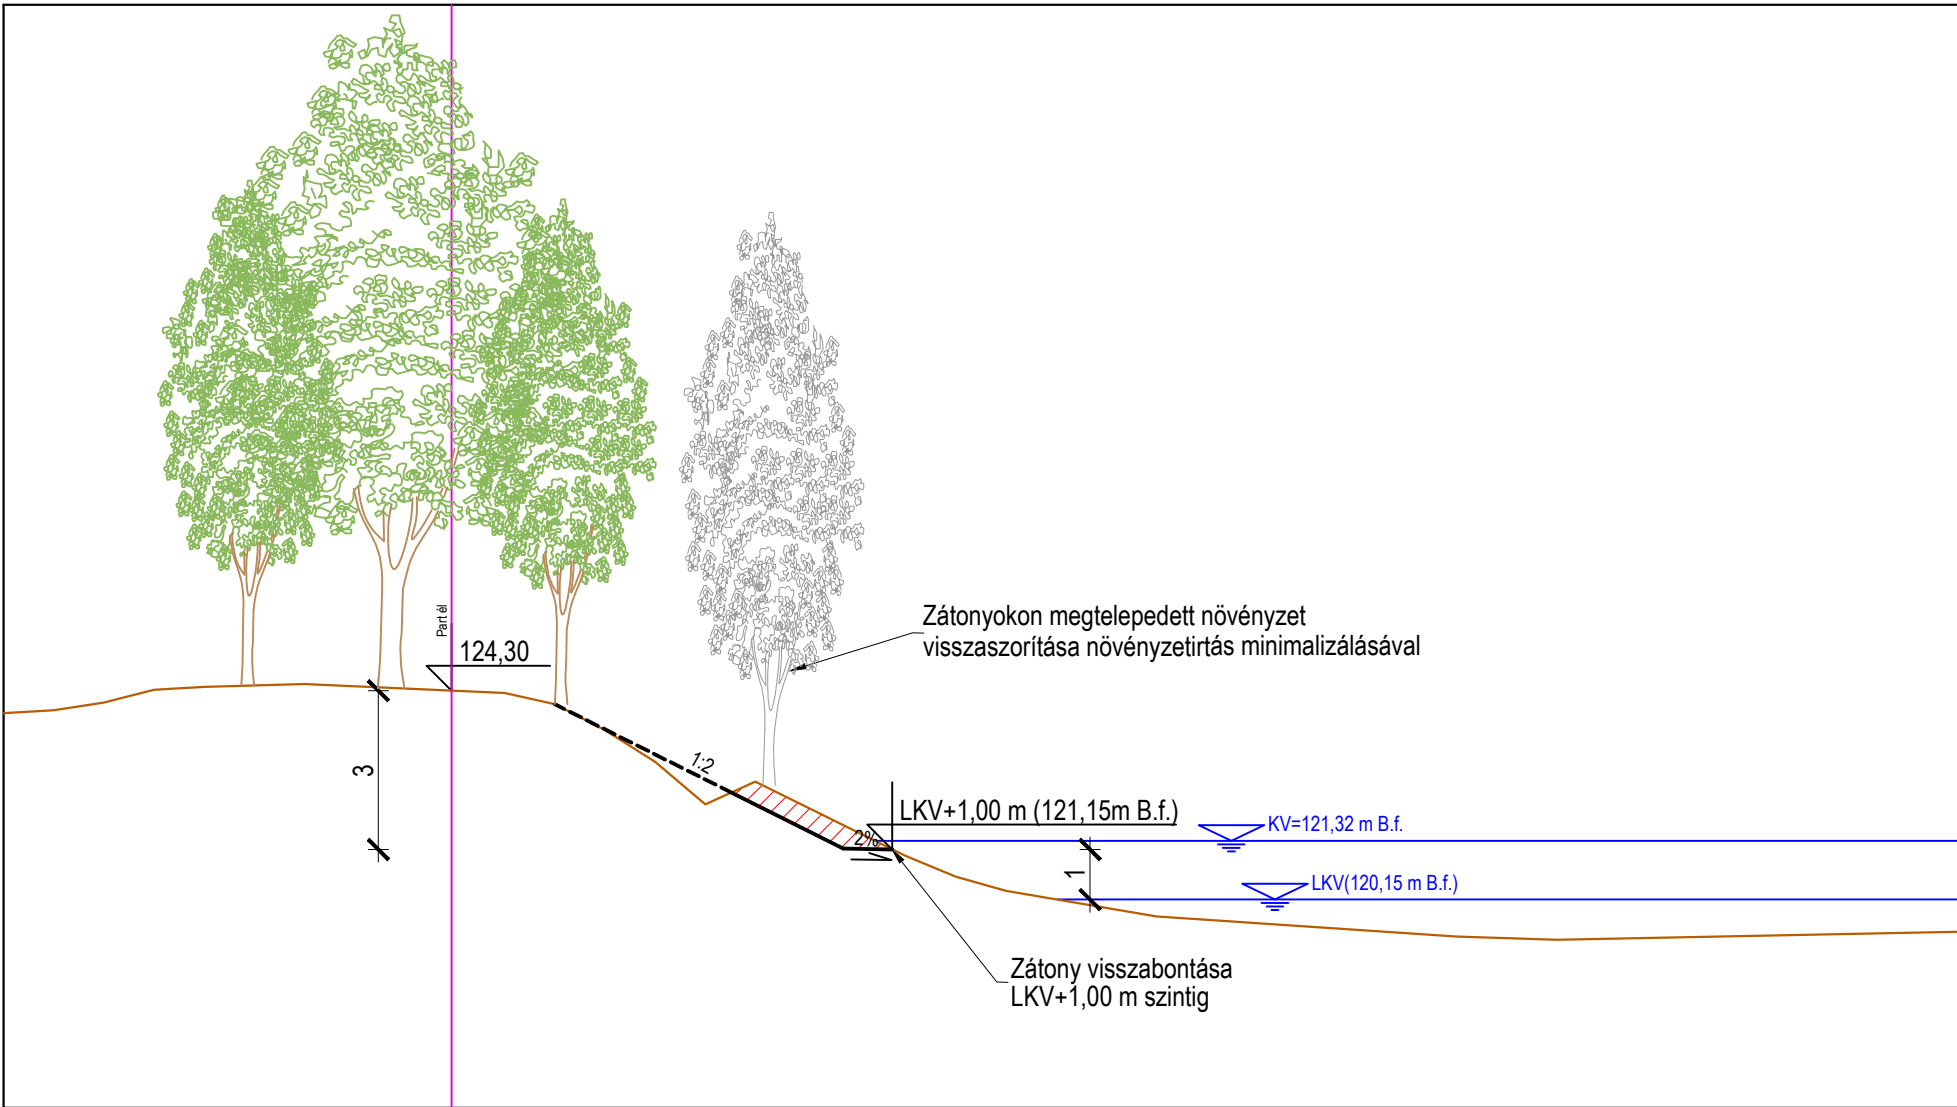
ZÁTONYVISSZABONTÁS MINTAKERESZTSZELVÉNYE

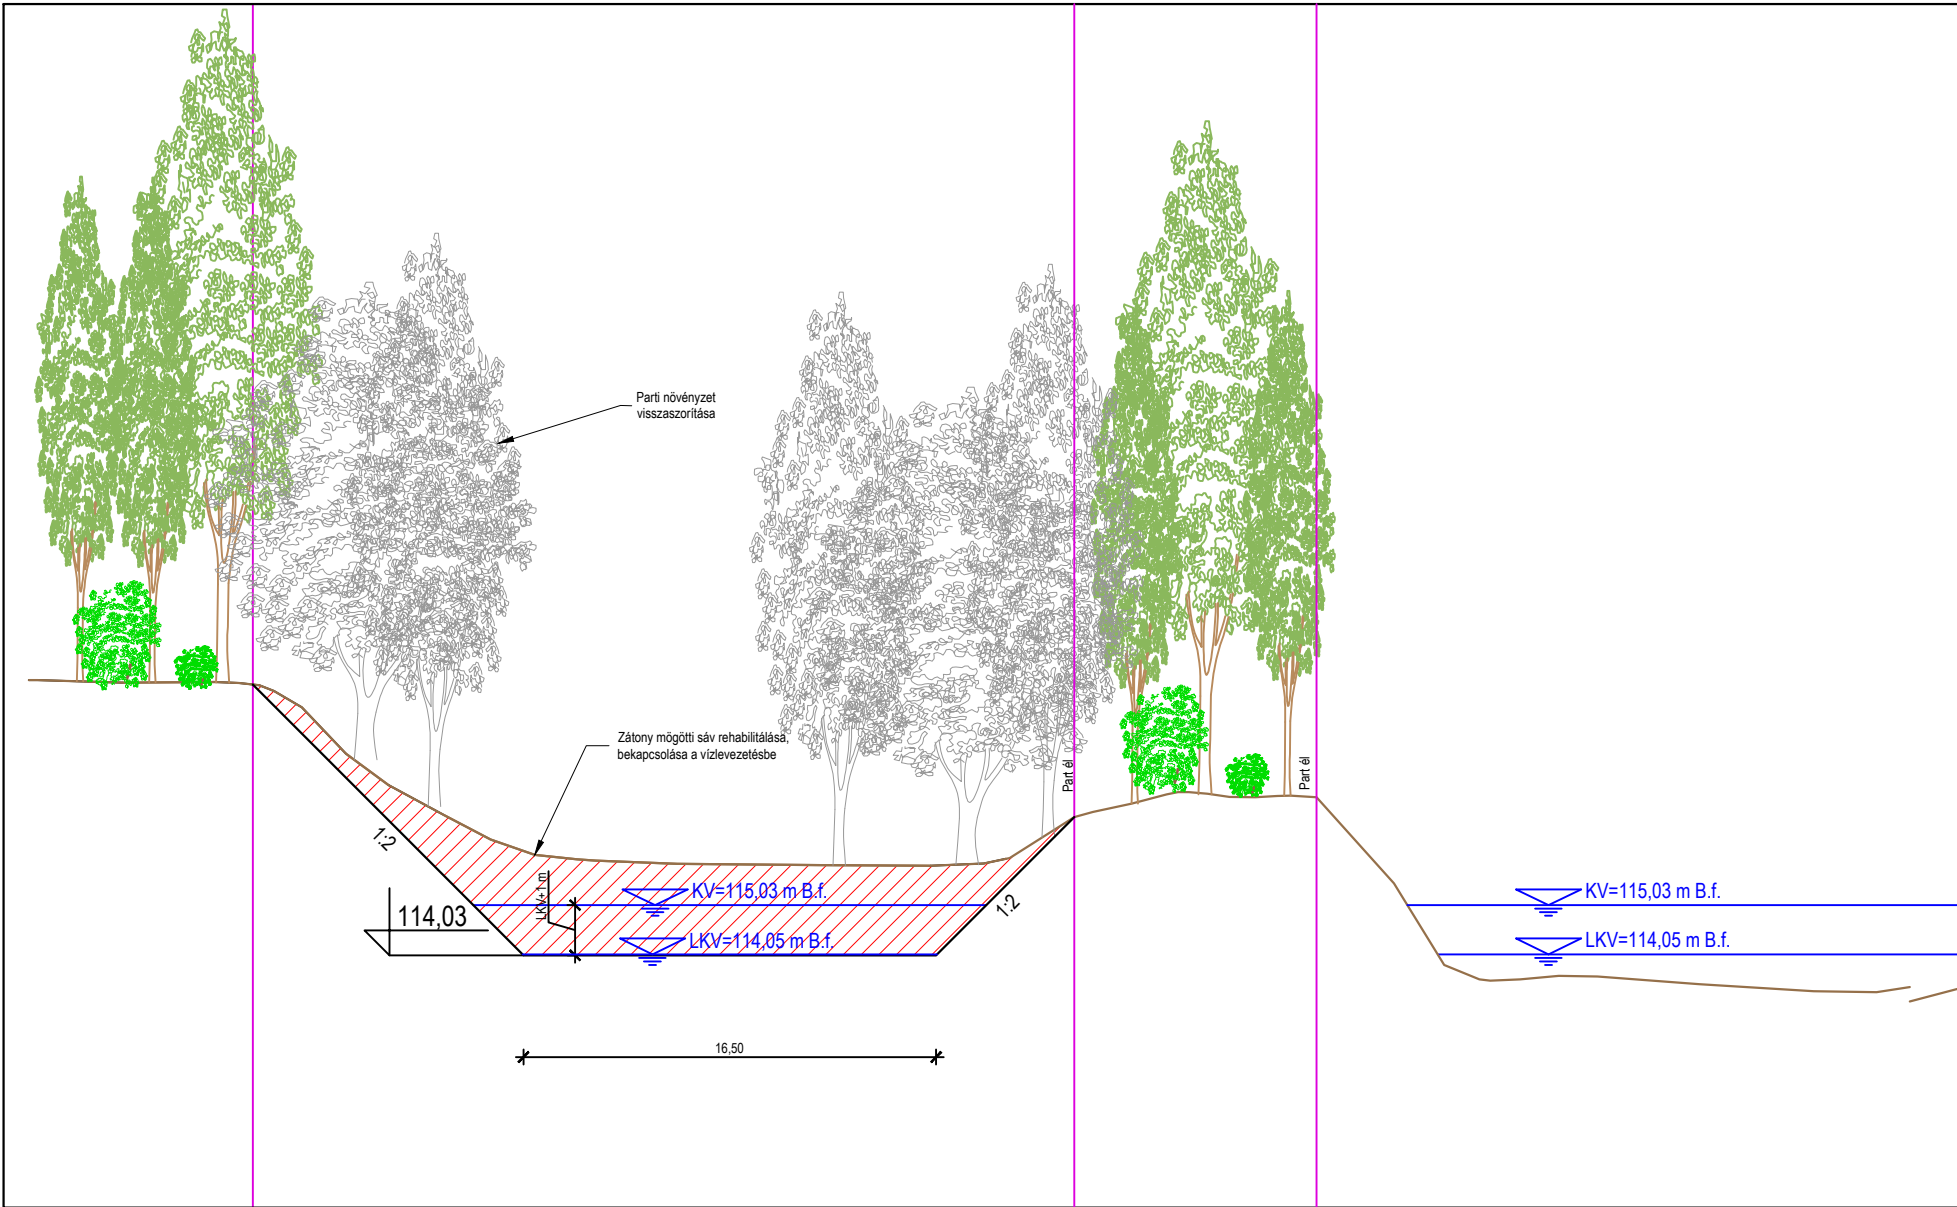
ZÁTONY REHABILITÁCIÓ MINTAKERESZTSZELVÉNYE (SOBOR)  
RÁBASEBESI ZÁTONY REHABILITÁLÁSA

A mintaszelvény torzított léptékű, méretarány nélküli.
